# **INFORME FINAL**

## **PERITAJE ECOLÓGICO “PLAYA EL CHUMICO”**

### **PEDASÍ – PROVINCIA DE LOS SANTOS**

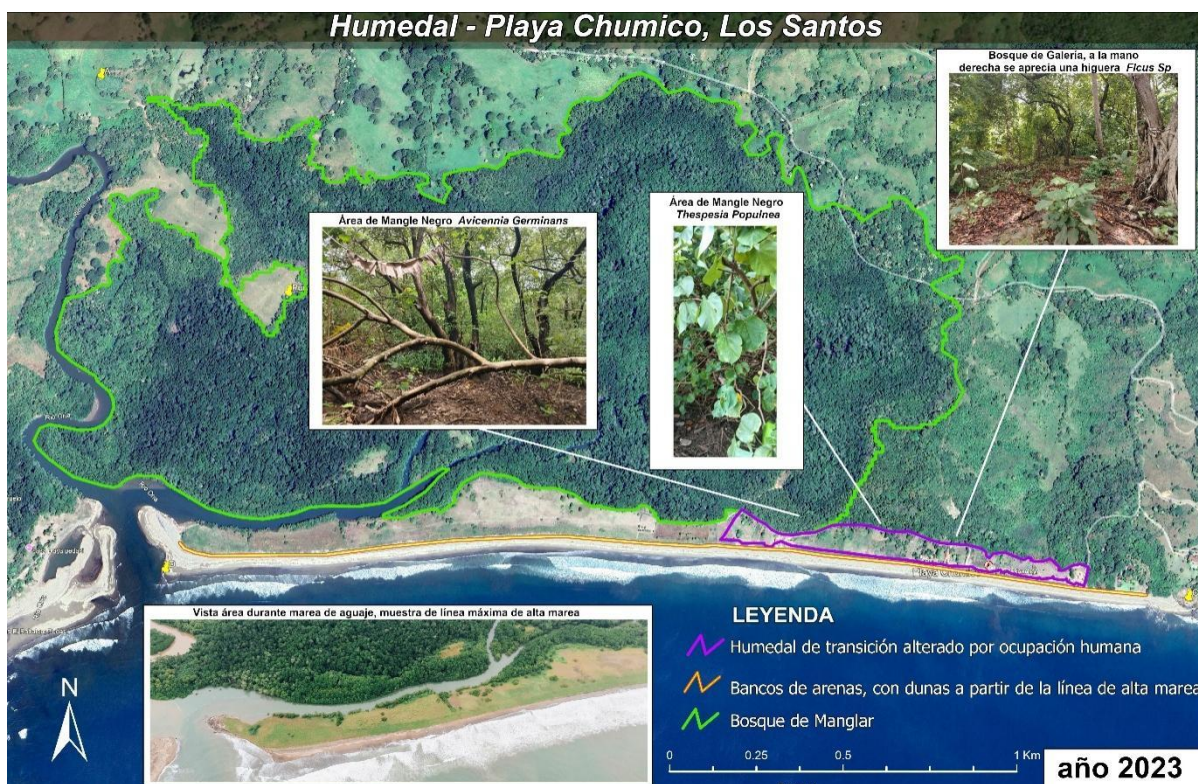
Mapa 1. Humedal de Playa Chumico.

Durante la gira de campo, realizada el 23 de agosto (Anexo V, se presentan algunas fotos), se validó la presencia de humedales y los diferentes ecosistemas presentes en el sitio que incluyen manglares, zonas de transición con especies asociadas al manglar, bosques de galería, bancos de arenas, con dunas, zonas donde hubo un cambio de uso de suelo, donde se transformó el humedal, para la construcción viviendas de mampostería y de materiales perecederos, así como de sembradíos de arroz, plátano, guandú, berenjena y otros cultivos. En el mapa 1, se muestra la zonificación de las áreas que se apreció en la visita de campo.

El recorrido, se realizó a lo largo del camino construido, el cual atraviesa secciones frente a la playa y otras colindantes con el manglar y humedales de agua dulce. En las áreas más abiertas o despejadas, la vegetación está dominada por gramíneas, lo que refleja un cambio en el uso de suelo y en la composición vegetal, distinto a lo observado en la ortofoto del año 2000 del Instituto Geográfico Nacional Tommy Guardia.

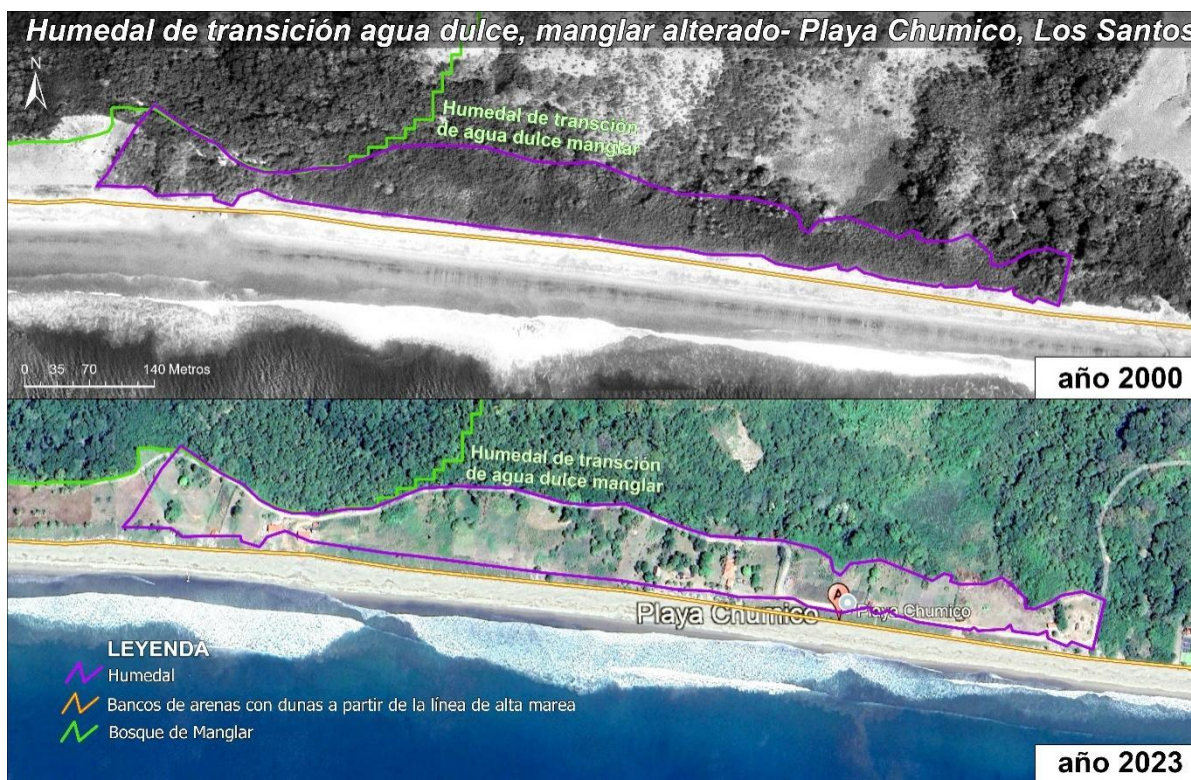
Mapa 1. Humedal de transición agua dulce, manglar alterado.

La pérdida del ecosistema manglar, asociada al cambio de uso de suelo, repercute negativamente en el servicio ecosistémico de sumidero de carbono, clave para la mitigación del cambio climático. Comparando con un sitio próximo a la desembocadura del río Oria, en los humedales de transición con el manglar del río Tonosí, se registró una capacidad de captura de 106.26 tC/ha, lo que resalta la importancia de conservar los humedales de la región (Fraiz-Toma et al., 2024). El relleno que provocó el cambio de uso de suelo afecta al humedal en sus flujos hidrológicos impidiendo el crecimiento del manglar o vegetación asociada prevaleciendo en su lugar los sembradíos y viviendas presentes en el sitio. Esta condición, la podemos reflejar en el Mapa 1, que se presenta a continuación:

En el mapa, se aprecia el polígono, en color morado, que representa el área de manglar que en la ortofoto del Instituto Tommy Guardia del año 2000, aún se observa a diferencia de la imagen de Google Earth del 2023 en el cual el área está totalmente modificada.

- Remover las estructuras, que obstaculizan el desarrollo del ecosistema, incluyendo aquellas derivadas de actividades humanas como viviendas, cultivos y el camino existente, el cual debería eliminarse o rediseñarse para no interferir con las dinámicas naturales de las áreas en restauración.
- Retirar las arenas depositadas, hasta alcanzar el nivel del humedal adyacente, lo que permitiría restablecer las dinámicas hídricas.
- Reutilizar la arena extraída para reconstituir las dunas costeras, recuperando su función de barrera natural.
- Favorecer la regeneración natural del ecosistema, aprovechando que aún persisten sectores en buen estado ecológico, lo que facilitaría el rebrote de especies propias del humedal a partir de propágulos o semillas.

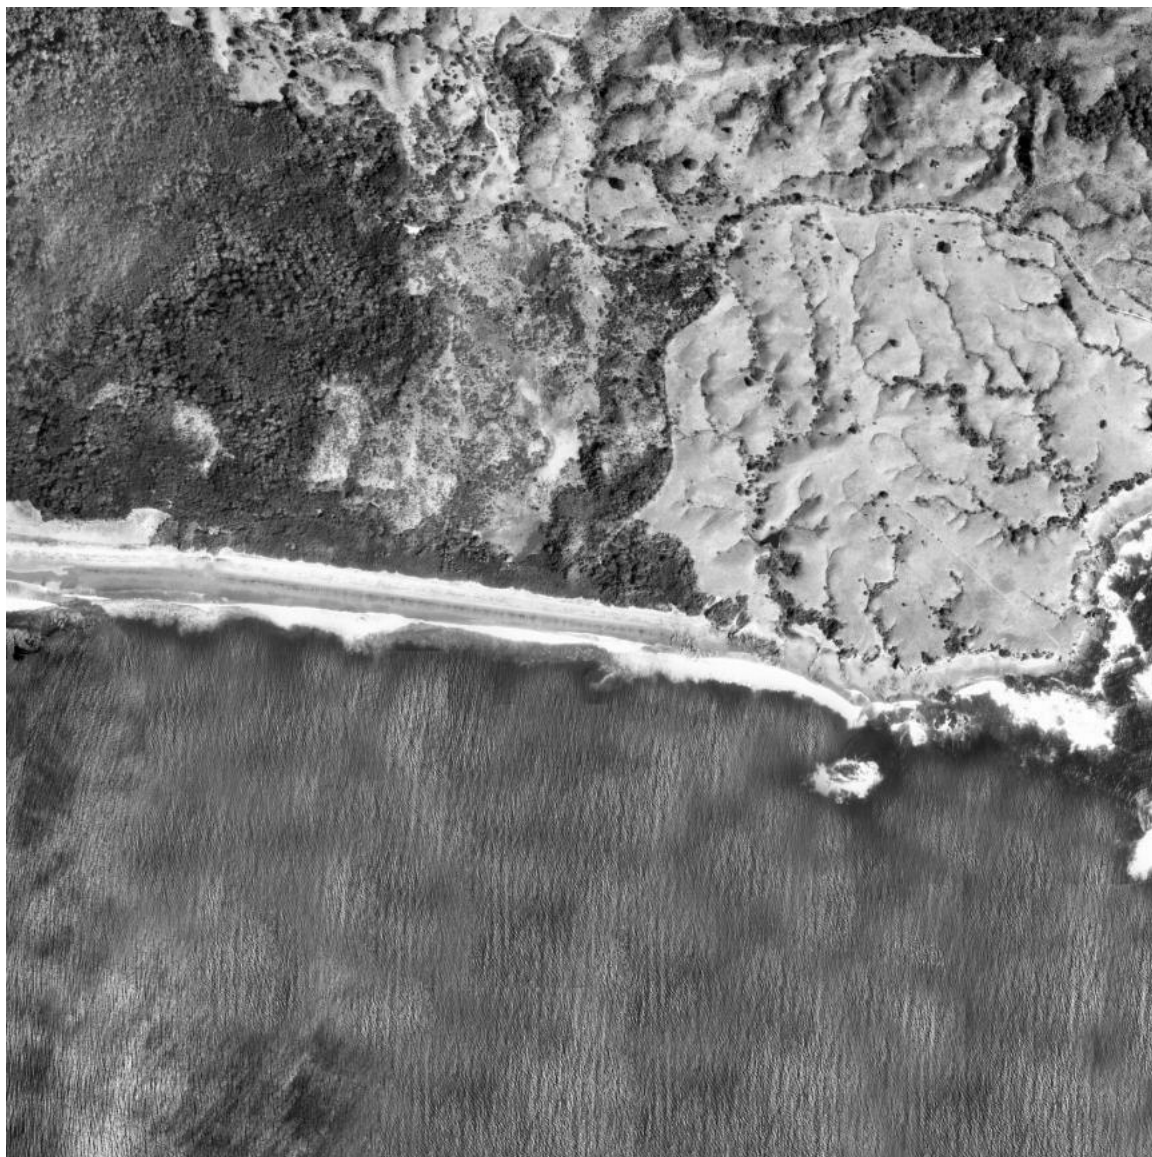
La ortofoto del año 2000 del Instituto Geográfico Nacional Tommy Guardia (IGNTG) (Anexo I) muestra un manglar íntegro y vigoroso, sin evidencias de viviendas, caminos ni plantaciones, lo que refleja su estado original de integridad ecológica (IGNTG, 2000).

Por contraste, la ortofoto del año 2000 certificada por el Instituto Geográfico Nacional Tommy Guardia muestra el sitio con vegetación densa, sin presencia de viviendas, actividad agrícola ni caminos en la zona de playa, lo que refleja la transformación progresiva del paisaje en los últimos 25 años.

Imagen de Ortofoto. 2000. Instituto Geográfico Nacional Tommy Guardia.

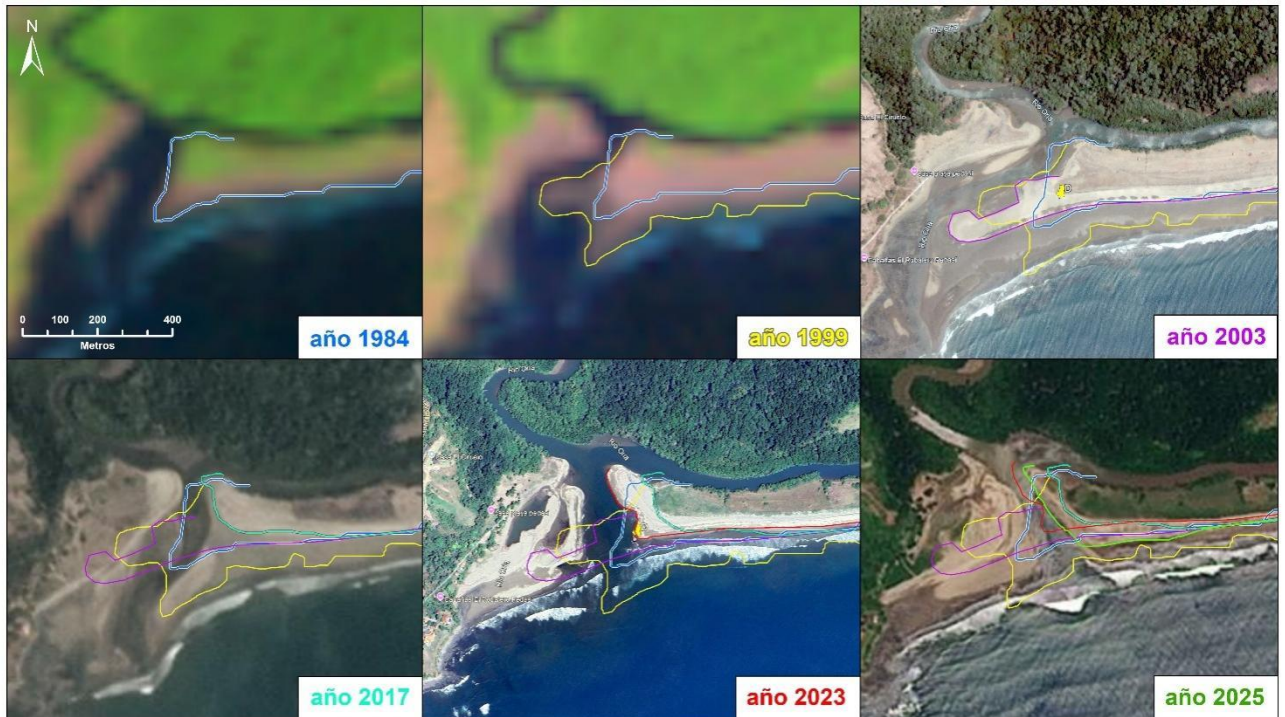
### ***Análisis multitemporal de la dinámica de la desembocadura del Río Oria***

La desembocadura del río Oria, conformada por sedimentos no consolidados, presenta un carácter altamente dinámico. En el Anexo III presentamos un análisis multitemporal de la dinámica de la desembocadura del río Oria, empleando imágenes Landsat y de Googleearth entre los años 1984 y 2025 donde se evidencia un cambio en la salida del río, lo cual refleja su vulnerabilidad tanto a presiones antrópicas como a procesos naturales.

La vulnerabilidad costera se refiere al riesgo que enfrenta el área como zona costera, ante los peligros, como el aumento del nivel de mar, inundaciones y erosión, que se evidencia en el análisis multitemporal de la dinámica de la desembocadura del río Oria (Anexo III), donde se observa el cambio en el curso de salida del río Oria.

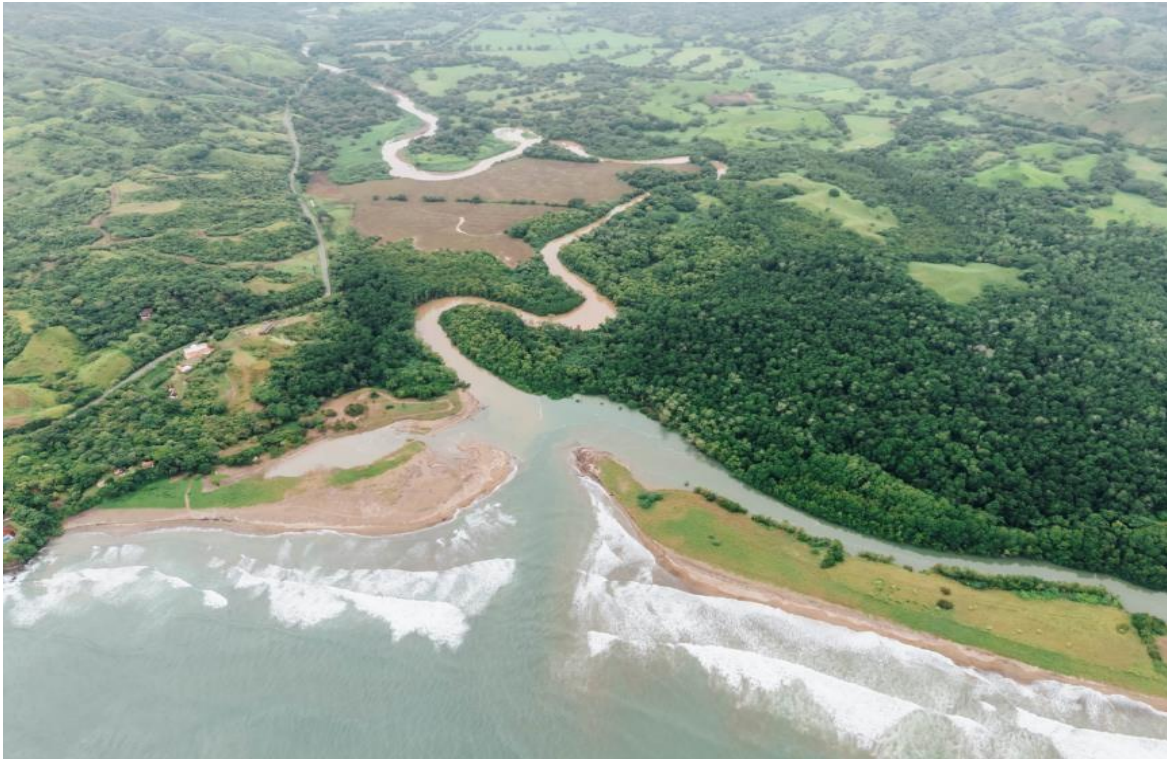
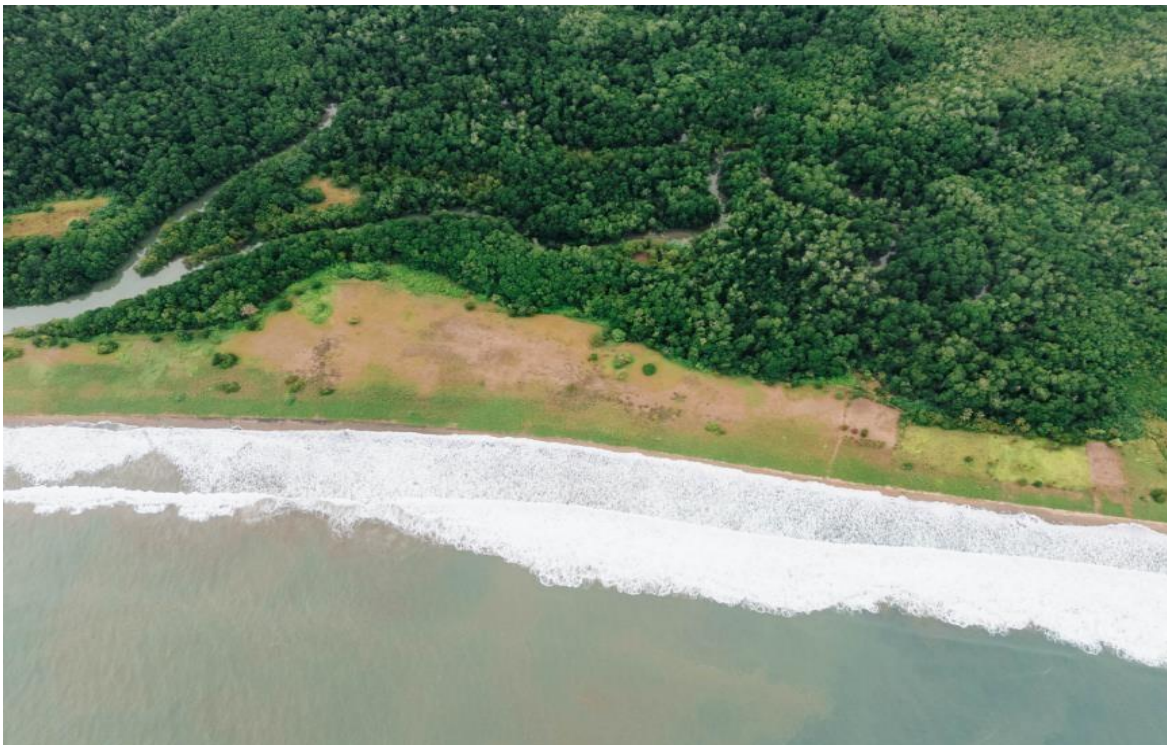
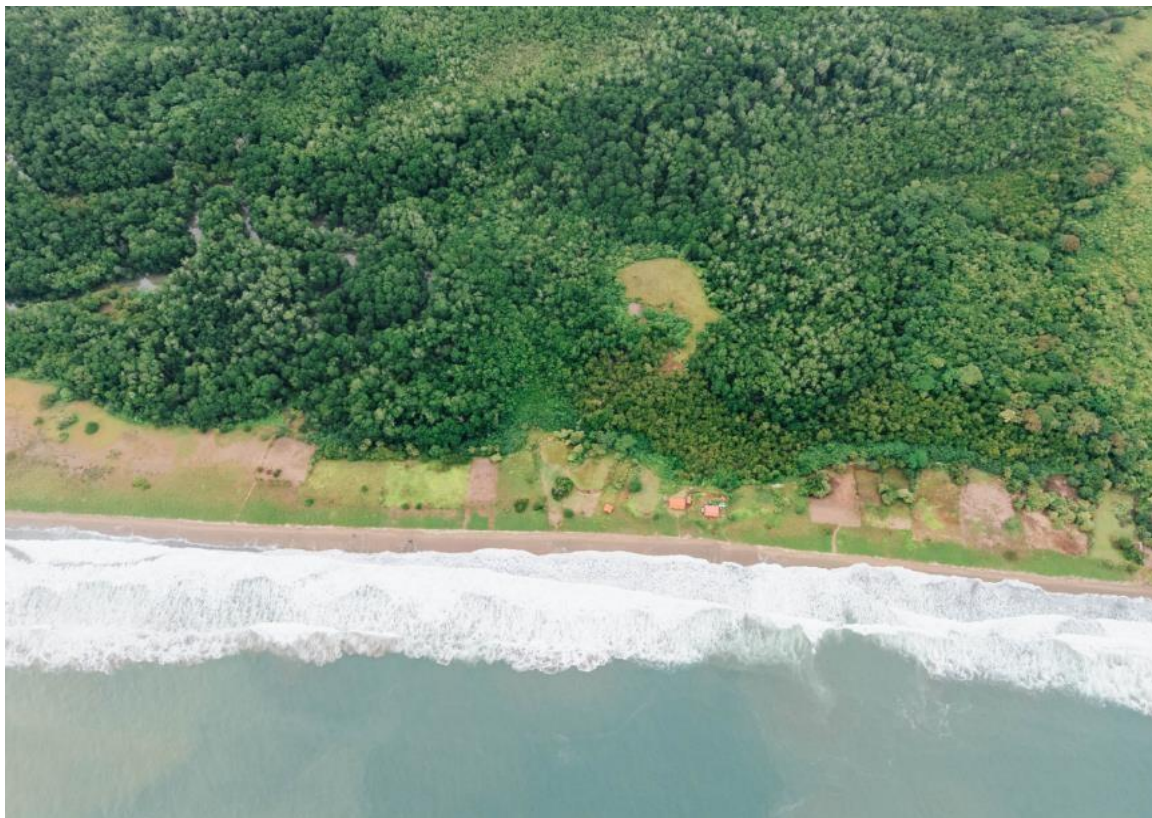
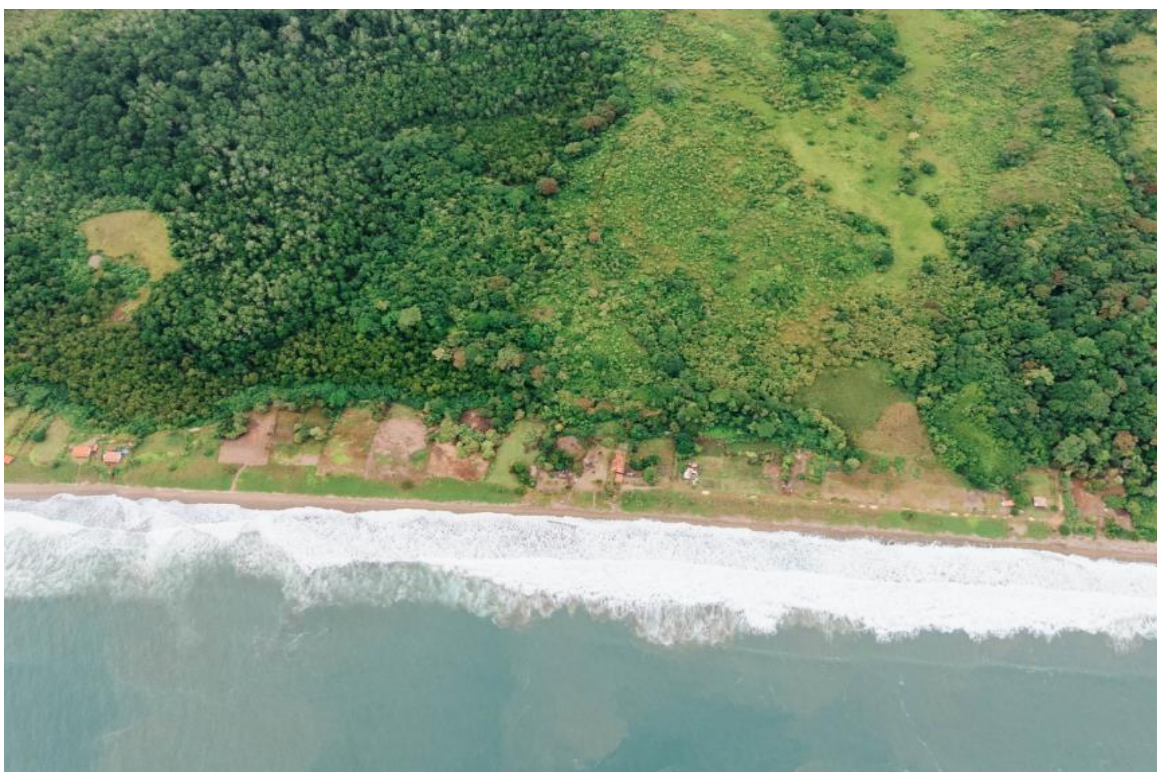
Los bancos de arenas y dunas costeras, tienen un rol importante en la estabilidad de las costas y su alteración aumenta los eventos de erosión o sedimentación. El martes 26 de agosto de 2025, se realizó un recorrido en playa El Chumico, con el objetivo de registrar la ampliación de la marea de aguaje durante la marea alta de la tarde. El registro de mareas para ese día, fue para la marea alta a las 5:52 AM (15.9 pies) y 6:04 PM (15.3 pies), y bajamar que es el desplazamiento descendente de la marea a las 11:59 AM (0.8 pies) referente a lo registrado en la tabla de mareas de Amador, Autoridad del Canal de Panamá 2025. A estas condiciones se sumó un evento de mar de fondo anunciado por el Sistema Nacional de Protección Civil de Panamá (SINAPROC), el cual es un fenómeno natural que genera un oleaje largo y continuo debido a tormentas lejanas en el mar. Este evento se registró con la ayuda de un dron, el cual realizó tomas aéreas en las que se evidencia cómo la marea ocupó toda la franja de playa, incrementando los procesos de erosión (ver Anexo IV). Estos procesos erosivos pueden generar la pérdida de línea de costa y se ven incrementados con la pérdida de los ecosistemas que funcionan como barreras en nuestro caso las dunas costeras y los humedales que estaban presentes en el sitio del peritaje. Por otra parte, el Ministerio de Ambiente en 2024 reportó que la construcción del camino puede generar diversos impactos ambientales negativos, como: la destrucción de hábitats, alteración de las dinámicas de mareas, erosión costera; destrucción de vegetación costera, afectaciones de especies animales que utilizan la playa como hábitat; contaminación por sedimentos y escorrentía; degradación del paisaje natural.

Imágenes aéreas tomadas en la tarde del día martes 26, durante evento de aguaje y mar de fondo. Se aprecia la amplitud hasta donde llega la marea alta.

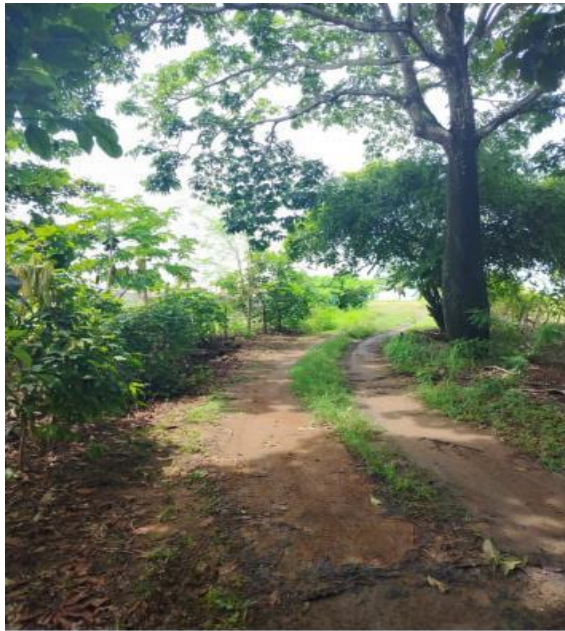
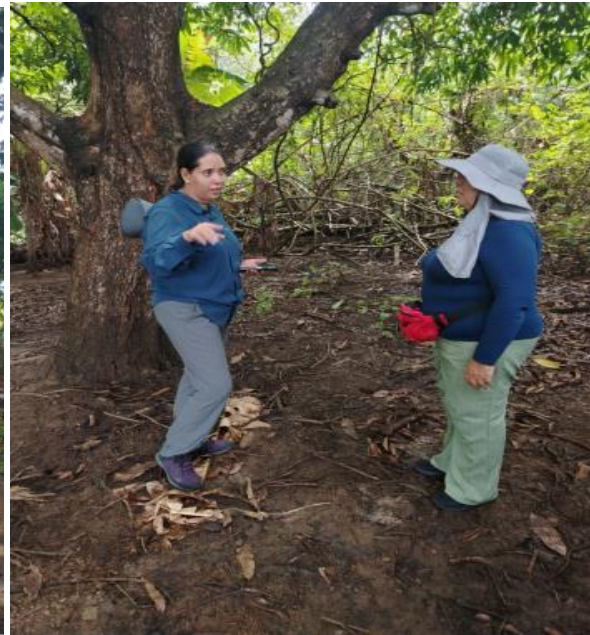
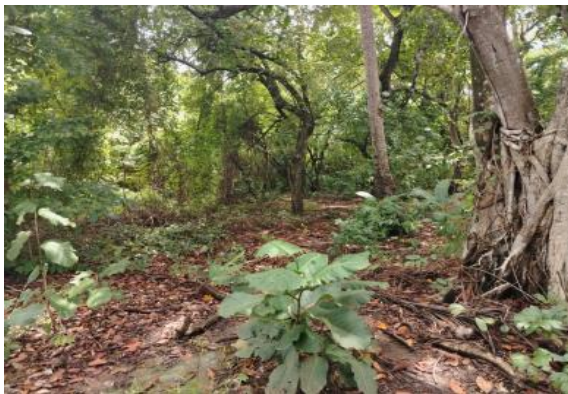
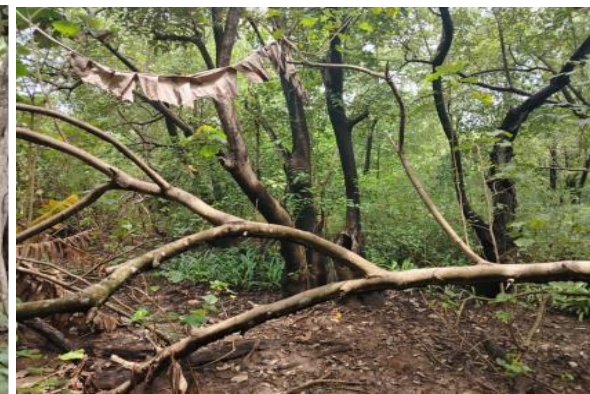
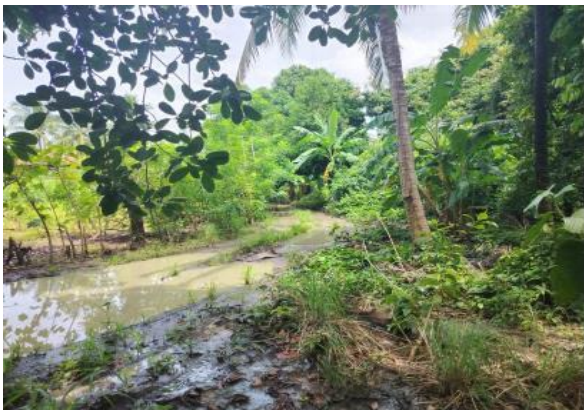
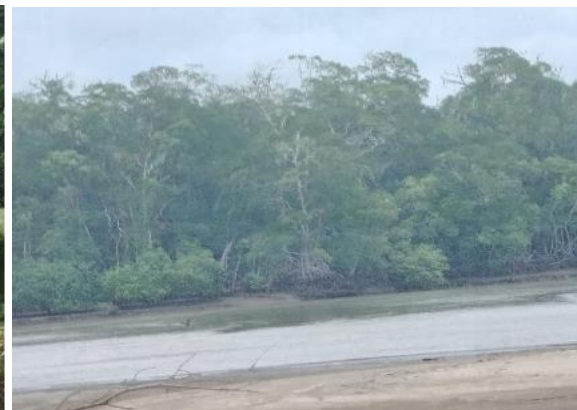
Imágenes de la visita de campo 23 de agosto 2025. Finca de Golden Park Enterprises, Inc..
